เครื่องรุ่น / Product Model : DSV - FWN - DN20 Flange : ANSI #300RF (3/4"), F-F 150 mm.

ข้อพื้นที่หน้างาน / Tag No. : C433W - 45/2

| เครื่องรุ่น / Product Model : | DSV - FWN - DN15 - (1/2") |
| ชื่อพื้นที่หน้างาน / Tag No. : | C0029 - 1/16 |

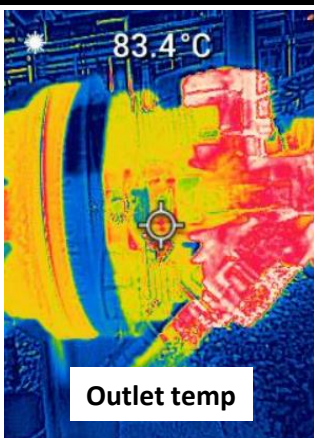
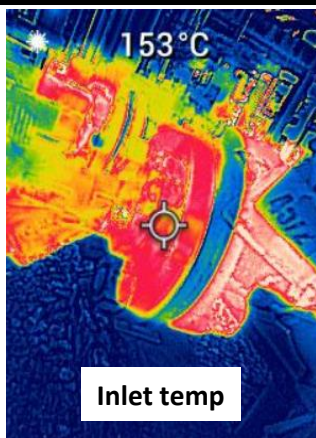
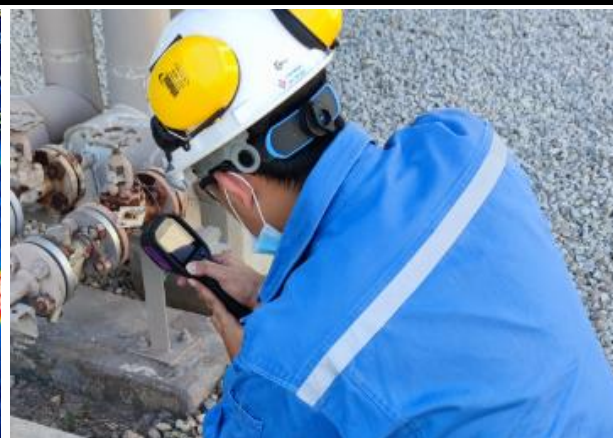
| Description | Status | annotation / illustration of service |
|---|---|---|
| <b>Asfound Condition.</b> | Actual Condition before take any action. | |
| - Inlet temp | 153 °C | |
| - Outlet temp | 83.4 °C | |
| - Different temp | 69.6 °C | |
| - Operation status | <input checked="" type="radio"/> Normal <input type="radio"/> Abnormal | |
| - Gasket | <input type="radio"/> N/A <input checked="" type="radio"/> No Leak <input type="radio"/> Leak <input type="radio"/> Reuse <input type="radio"/> Change | |
| - Flash valve | <input type="radio"/> N/A <input checked="" type="radio"/> No Leak <input type="radio"/> Leak <input type="radio"/> Reuse <input type="radio"/> Change | |

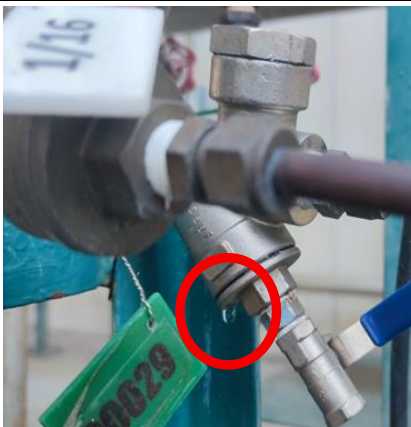
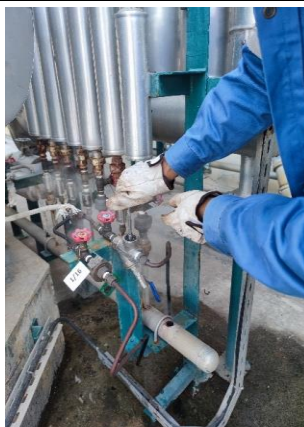
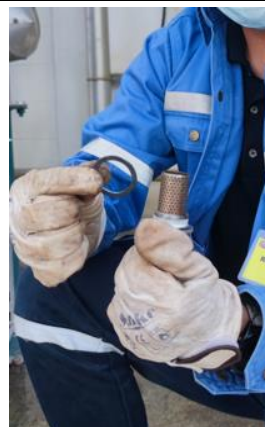
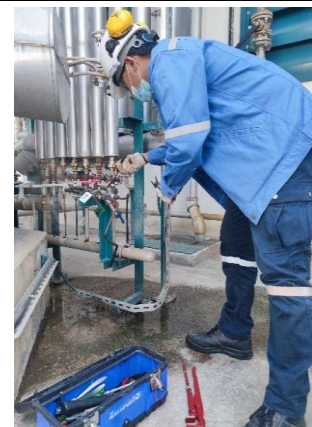
| Description | Status | annotation / illustration of service |
|---|---|---|
| <b>Asfound Condition.</b><br>- Inlet temp<br>- Outlet temp<br>- Different temp<br>- Operation status | Actual Condition before take any action.<br>93.2 °C<br>48.7 °C<br>44.5 °C<br><input type="radio"/> Normal <input checked="" type="radio"/> Abnormal | |
| <b>External Inspection.</b><br>- Gasket<br>- Flash valve | Over all condition of steam trap.<br><input type="radio"/> N/A <input type="radio"/> No Leak <input checked="" type="radio"/> Leak<br><input type="radio"/> Reuse <input checked="" type="radio"/> Change<br><input type="radio"/> N/A <input checked="" type="radio"/> No Leak <input type="radio"/> Leak<br><input type="radio"/> Reuse <input type="radio"/> Change | ประเด็นในส่วนของ BOTTOM CAP รั่ว<br>แก้ไขโดยการเปลี่ยน |
| <b>Internal Inspection</b><br>- Inlet Strainer<br>- Nozzle Strainer<br>- Venturi Insert No. 2<br>- Insert Sizing Correction | <input type="radio"/> N/A (Normal Operation) <input checked="" type="radio"/> Open (Abnormal Operation)<br><input type="radio"/> N/A <input checked="" type="radio"/> Normal <input type="radio"/> Clog <input type="radio"/> Damage<br><input type="radio"/> Clean <input type="radio"/> Change<br><input type="radio"/> N/A <input checked="" type="radio"/> Normal <input type="radio"/> Clog <input type="radio"/> Damage<br><input type="radio"/> Clean <input type="radio"/> Change<br><input checked="" type="radio"/> Normal <input type="radio"/> Clog <input type="radio"/> Damage<br><input type="radio"/> Clean <input type="radio"/> Change<br><input type="radio"/> N/A <input checked="" type="radio"/> Too small <input type="radio"/> Too Big<br>Change to No. 3 | เบอร์ 2 มีขนาดเล็กเกินไป ทำให้มีคอนเดนเสทคั่งค้างในท่อจำนวนมาก ส่งผลให้ไม่สามารถทำอุณหภูมิได้<br>แก้ไขโดย เปลี่ยนจากเบอร์ 2 เป็นเบอร์ 3 |

| Description | Status | annotation / illustration of service |
|---|---|---|
| <b>After Corrected Condition.</b><br>- Inlet temp<br>- Outlet temp<br>- Different temp<br>- Operation status | <input type="radio"/> N/A <input checked="" type="radio"/> After Service and Correction.<br>149 °C<br>70.3 °C<br>78.7 °C<br><input checked="" type="radio"/> Normal <input type="radio"/> Not Normal | |
| <b>Conclude</b> | หลังจากทำการเปลี่ยน Venturi จากเบอร์ 2 เป็นเบอร์ 3 และทำการ Flush Condensate ในท่อจนหมด และปล่อยให้ Operate เป็นเวลา 30 นาที พบว่าอุณหภูมิกลับมาเป็นปกติ | |
